农机零件受土壤磨粒磨损 表面磨痕的微观分析

周平安 孙家枢 张兴龙

(中国农机院工艺材料研究所)

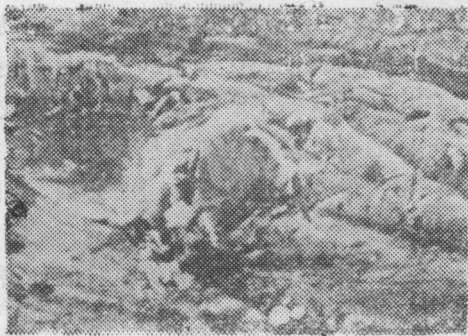
图9 海南岛罗豆农场试验耙片磨损表面扫描电镜照片(3) 1900×

在比较严重的磨粒磨损条件下(海南岛地区磨损的耙片),在扫描电镜下可以看到材料表面产生像宏观的丘陵山区那样的峰谷和交叉河道似的磨痕(图8、9)。局部地区有严重的掘起和深坑。所以,材料磨损的程度是与土壤磨料的条件密切相关。黑龙江地区土壤砂粒较细,对材料的破坏比较缓和,表面产生的刻痕较浅而且比较分散。而海南岛地区土壤中较多是大块及较尖锐的砂粒,造成对犁铧或耙片较明显的刻痕。从实际使用寿命的对比也得到类似的结果。海南岛地区犁铧、耙片的使用寿命要远低于黑龙江地区。

在海南岛罗豆及八一农场以及东北嫩江地区试验的犁铧、耙片磨损后表面磨痕的扫描电镜照片见图 7~9。

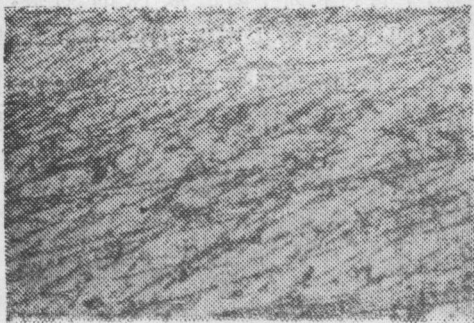
图11 橡胶轮试样磨损表面金相显微镜照片 200×

图10~13为橡胶轮试验机试样(载荷1公斤)及回转盘试验机试样与不同地区犁铧磨损后表面磨痕金相显微镜对比照片(200×)。

从图可以看出,这两种试验机在选择适当的试验条件下,与实际犁铧试样表面的磨损是比较接近的。采用30~50目广东新会砂的橡胶轮试验机(载荷1公斤)较好的模拟海南岛地区土壤磨粒的特性。而采用20~40目湖南长沙砂自由磨粒状态下磨损试样表面与黑龙江嫩江地区的犁铧磨损表面磨痕更为接近(图12、13)。

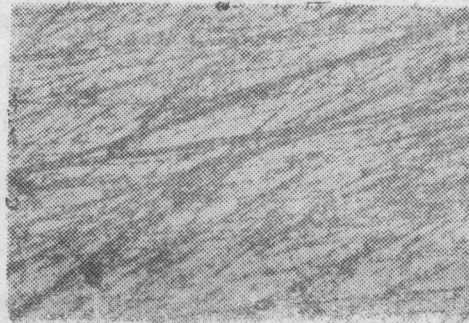
由图可以看出：犁铧、耙片在耕作过程中，经土壤磨粒磨损后，零件表面磨痕的基本特征的擦伤类型的破坏形式，即材料受硬质磨粒的作用，磨粒压入材料表面，使金属产生塑性变形（犁皱）。在金相显微镜低倍条件下观察（图10、12），可以明显地看到磨损表面产生深浅不同的刻痕，这种刻痕无确定的方向性，但常在某个趋向上出现个别比较明显的深刻痕。由于这些交叉的刻痕反复作用的结果，造成材料逐步剥落而破坏。

图12 黑龙江嫩江地区犁铧试样表面磨痕金相显微镜照片 200×
