2024 铝合金在干摩擦往复运动条件下 的磨损图研究

摘要: 研究了 2024 铝合金/45# 钢摩擦副在干摩擦往复运动条件下的摩擦学特性, 系统考察了载荷 98~490 N 和速度 0.083~1.167 m/s 范围内摩擦副材料的磨损行为; 通过对磨损表面、断面以及铝在摩擦偶件的转移膜及磨屑的显微分析, 建立了 2024 铝合金的磨损机制转变图。结果表明: 2024 铝合金在低速和轻载条件下的磨损机制主要是磨粒磨损和剥层磨损; 而在高速重载条件下的磨损机制主要是严重熔融磨损, 并伴随向偶件材料表面的大量转移。

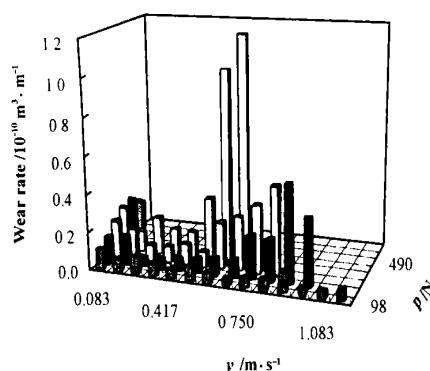
Fig 1 The influence of load and sliding speed on the wear rate of 2024 alum inium alloy under dry reciprocating sliding

图1 载荷和滑动速度对2024铝合金在干摩擦往复运动条件下线磨损率的影响

图 1 给出了在干摩擦往复运动条件下与 45# 钢对摩时, 2024 铝合金线磨损率随滑动速度及载荷的变化关系。可以看出, 在干摩擦往复运动条件下, 2024 铝合金的磨损行为十分复杂, 很难用一种简单的模式来概括。根据 2024 铝合金线磨损率的数量级差别, 可以将其大致分为图 2 所示的 4 个区域。

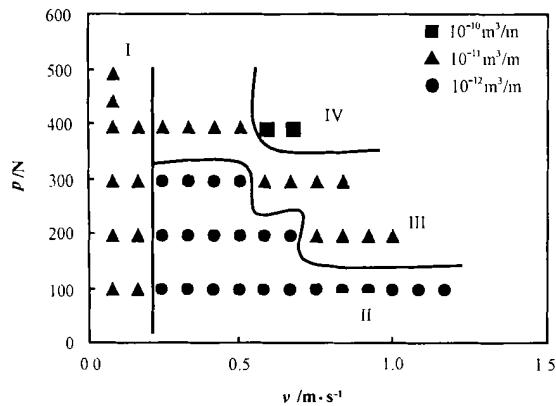
Fig 2 The wear map of 2024 alum inium alloy under dry reciprocating sliding against steel

图2 2024铝合金在干摩擦往复运动条件下的磨损图

为了确定图 2 给出的磨损图上不同区域的磨损

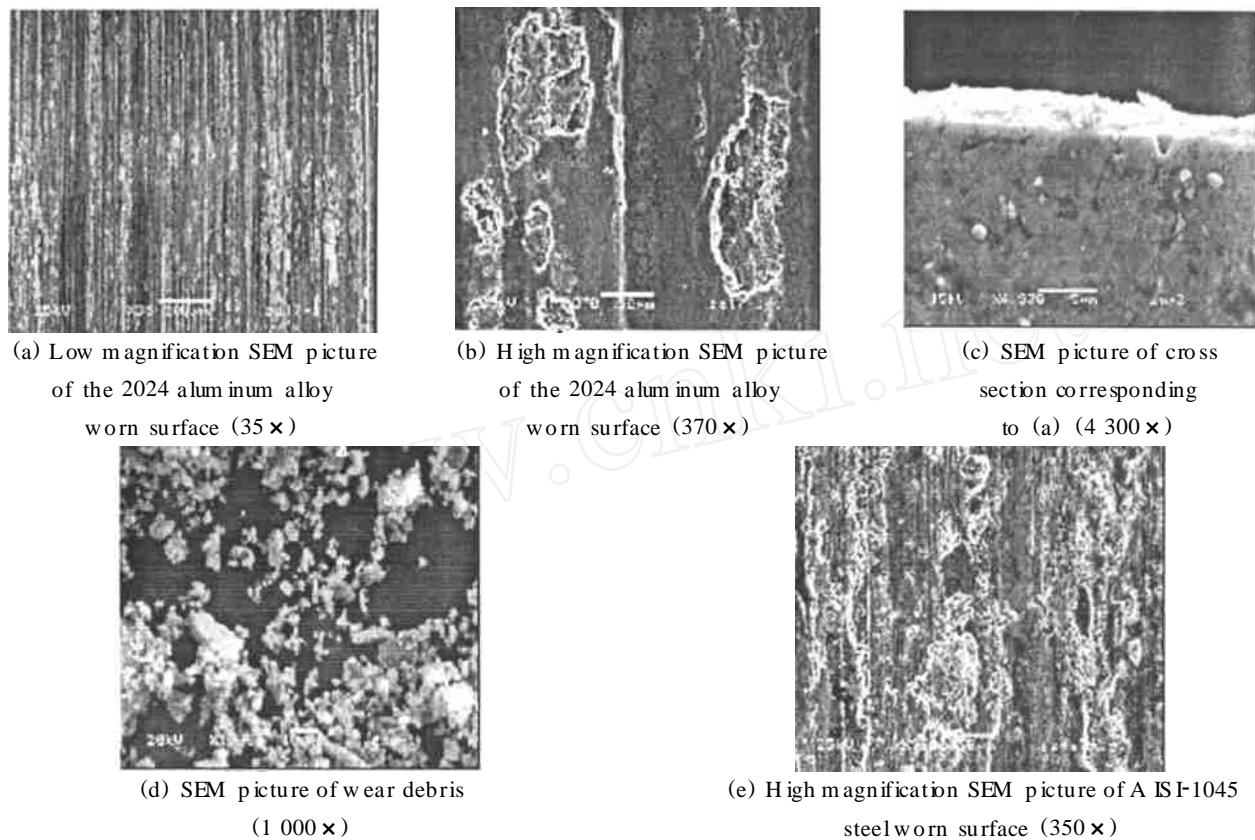
Fig 3 SEM pictures of worn surface and wear debris of 2024 aluminum alloy and AISI-1045 steel
图 3 铝合金/45# 钢摩擦副磨损表面、断面及磨屑形貌 SEM 照片

机制, 对所有样品的磨损表面、磨屑和典型 2024 铝合金样品的断面进行了显微分析。图 3 给出了在较低滑动速度条件下处于区域 I 的典型样品 ($p = 196 \text{ N}$, $v = 0.083 \text{ m/s}$) 的磨损表面、断面及磨屑形貌 SEM 照片。由图 3(a) 可见, 在上述运行条件下, 2024 铝合金表面有大量平行于滑动方向的犁沟, 在犁沟中分布有大量坑状剥落, 由高倍形貌照片 [图 3(b)] 可以看出在滑动方向的垂直和平行方向均分布着微裂纹。从 2024 铝合金磨损断面形貌 [图 3(c)] 也可观察到次表层微裂纹形成及其以一定角度向表面的扩展, 而表面裂纹沿滑动方向的垂直和平行方向扩展, 当裂纹交汇后导致片状及坑状剥落。在该试验条件下, 磨屑呈黑色细碎粉状 [见图 3(d)], 其直径小于 $1 \mu\text{m}$, 这是由于在较低滑动速度下, 磨屑无法及时排出从而在摩擦副接触表面之间被反复碾压所致。由 EDAX 分析可知其主要

成分为铁和铝的氧化物。在 45° 钢磨损表面 [图 3(e)] 平行于滑动方向也可以观察到较浅的犁沟和坑状剥落, 并可见表面断裂及片状剥落迹象, 由元素面分布可知在 45° 钢表面存在少量粘着转移的铝。

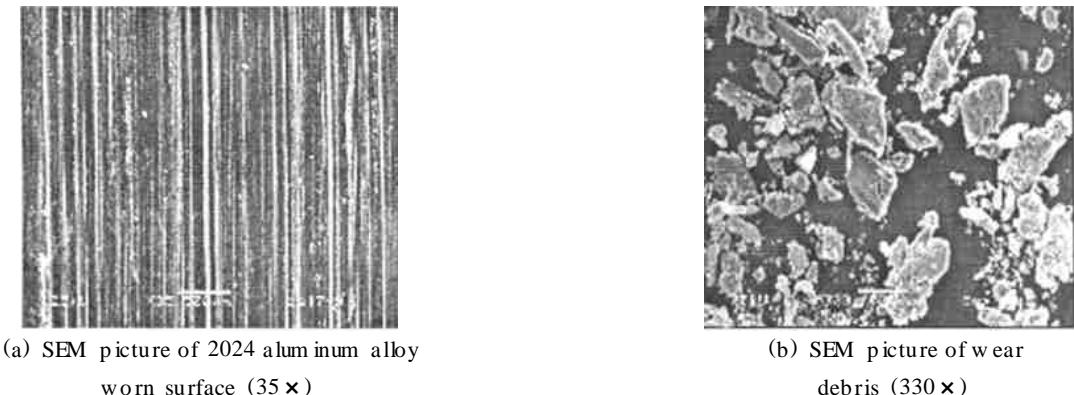
Fig 4 SEM pictures of worn surfaces of 2024 aluminum alloy and AISI-1045 steel
图 4 2024 铝合金/45# 钢摩擦副磨损表面及磨屑形貌 SEM 照片

图 4 给出了在中等的滑动速度和载荷条件下, 区域 II ($p = 196 \text{ N}$, $v = 0.667 \text{ m/s}$) 的摩擦副磨损表面及磨屑的形貌 SEM 照片。由图 4(a) 可见, 在 2024 铝合金表面有大量平行于滑动方向的犁沟, 但磨痕较为光滑, 坑状剥落消失。磨屑主要为呈现银色金属光泽的片状磨屑 [图 4(b)], 由 EDAX 分析可知其主要为片状的金属铝磨屑, 其尺寸约为 $30 \sim 50 \mu\text{m}$, 铁含量较区域 I 有所降低。偶件 45° 钢磨损表面形貌与区域 I 类似, 但粘着转移的铝增多。

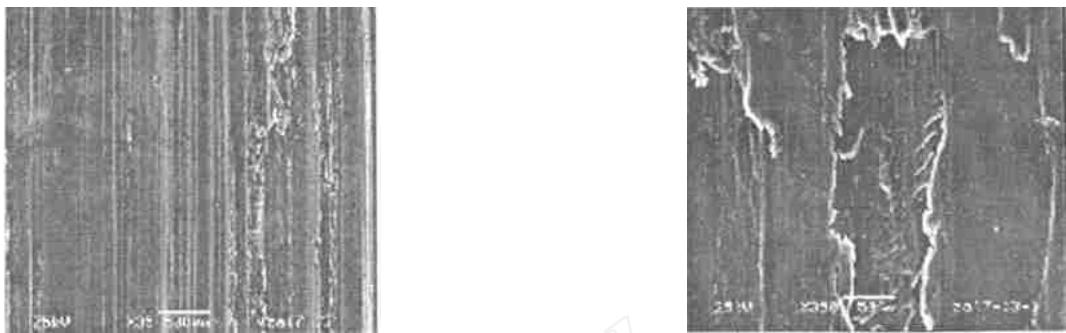
(a) Low magnification SEM picture of the 2024 alum inum alloy worn surface (35 \times)

(b) High magnification SEM picture of 2024 alum inum alloy and A ISI-1045 steel (350 \times)

Fig 5 SEM pictures of worn surfaces of 2024 alum inum alloy and A ISI-1045 steel

图5 2024铝合金/45#钢摩擦副磨损表面形貌SEM照片

图 5 给出了在较高滑动速度和中等载荷条件下, 区域 III ($p = 196 \text{ N}$, $v = 1.000 \text{ m/s}$) 的摩擦副磨损表面及磨屑形貌 SEM 照片。由图 5(a) 可以看出, 2024 铝合金表面平行于滑动方向的犁沟明显减少, 磨损表面较为光滑, 同时可以看出严重的塑性变形流动迹象 [图 5(b)]。磨屑形貌 SEM 分析和组成 EDAX 分析表明, 在该试验条件下主要形成铝的片状磨屑, 其尺寸约为 $70 \sim 100 \mu\text{m}$, 而铁含量很少。 45° 钢磨损表面形貌与区域 I 和区域 II 相比变化不大, 但表面形成了较为连续的铝转移层。

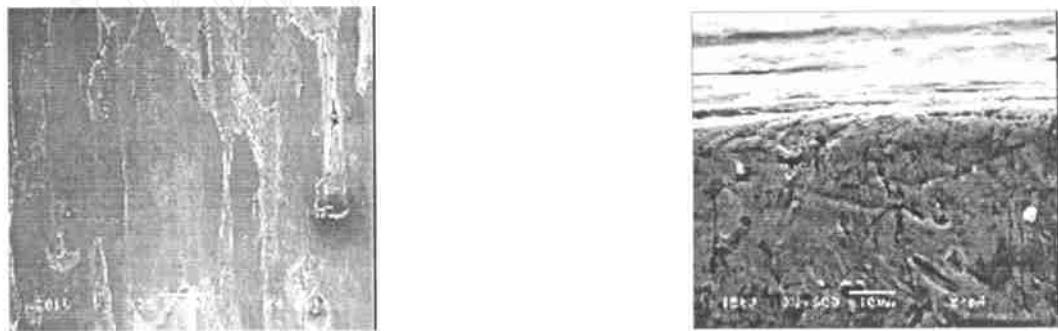
(a) Low magnification SEM picture of 2024 alum inum alloy worn surface (35 \times)

(b) SEM picture of cross section corresponding to (a) (1 600 \times)

Fig 6 The SEM pictures of 2024 alum inum alloy and 45# w steel

图6 2024铝合金/45#钢摩擦副磨损表面、断面形貌SEM照片

图 6 给出了在高速重载条件下, 处于区域 IV ($p = 392 \text{ N}$, $v = 0.583 \text{ m/s}$) 的摩擦副磨损表面、断面及磨屑的形貌 SEM 照片。由图 6(a) 可见, 2024 铝合金磨损表面平行于滑动方向的犁沟完全消失, 磨损表面十分光滑, 破损边缘较为光滑, 这是由于摩擦过程中铝合金表面发生了严重的熔融, 同时也可观察到严重塑性变形发生。由图 6(b) 可以看出, 2024 铝合金磨损表面断面发生了严重塑性变形, 有大量裂纹生成并呈放射状扩展。磨屑形貌 SEM 分析表明, 此条件下形成的铝的片状磨屑其直径约为 $200 \sim 400 \mu\text{m}$ 。 45° 钢的磨损特征没有明显改变, 但表面有大量连续的铝的层状转移膜形成, 导致其磨损后重量增加。

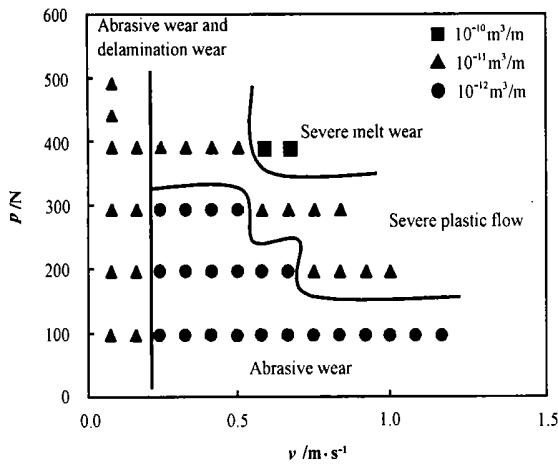
Fig 7 The wear map of 2024 alum inum alloy under dry reciprocating sliding against steel

图7 2024铝合金在干摩擦往复运动条件下的磨损图

综上所述, 在较低的滑动速度下 (区域 I), 由于摩擦偶件表面硬质微突体的犁削而导致铝合金表面发生二体磨粒磨损, 长时间往复运动还可导致剥层磨损; 同时较低的滑动速度不利于磨屑的排除, 由于反复碾压作用形成黑色细碎的金属氧化物磨屑。随着滑动速度的升高, 在中等滑动速度和载荷下 (区域 II), 2024 铝合金的主要磨损形式是由于犁削而导致的二体磨粒磨损, 由于滑动速度的增加, 试验时间缩短, 剥

层磨损消失, 这导致区域 II 的线磨损率较区域 I 有所降低, 同时铝的粘着转移较区域 I 加剧。在较高的滑动速度和载荷条件下(区域 III), 2024 铝合金的主要磨损形式是严重塑性变形流动, 铝的粘着转移进一步加剧, 同时伴随有二体磨粒磨损。在重载高速条件下(区域 IV), 2024 铝合金的主要磨损形式是严重熔融磨损, 并伴随着金属铝向 45# 钢偶件表面的大量粘着转移。据此可以得到如图 7 所示的 2024 铝合金在干摩擦往复运动条件下的磨损机制转变图。
